Informe de Valoración:

Industria

Eyzaguirre 431 - 413

Informe N° 331661

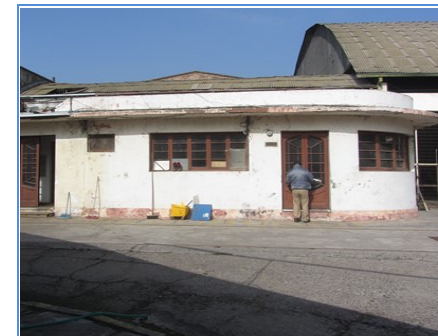
Descripción / Uso: Edificio destinado a oficinas administrativas y guardia, actualmente sólo se utilizan dependencias de guardia. Construcción de 1 nivel, adosado. Presenta estructura de albañilería reforzada

Calidad general:	2. Buena	Superficie Total: (M²)	148,00
Estado general:	3. Regular	Nº Pisos:	1
Año de Construcción:	1958	Permiso de Edificación:	Sin Antecedentes
Adosamiento:	Adosada 1 Lado	Recepción Final:	Sin Antecedentes

Observaciones: Obra gruesa en estado de conservación general Normal ,sin daños por sismo. Terminaciones de calidad Corriente, en estado de conservación Regular, sin renovaciones recientes. Instalaciones de calidad Corriente, en estado de conservación Regular, sin renovaciones recientes.

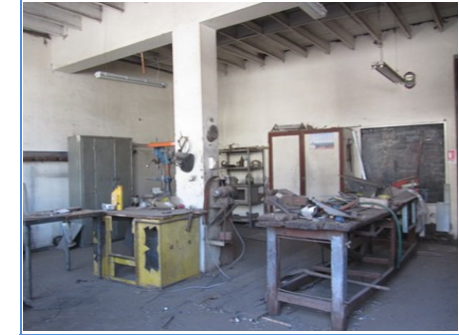
Descripción / Uso:	Edificio destinado a bodega, posee un nivel de altura, agrupamiento aislado y estructura de albañilería reforzada.
--------------------	--

Calidad general:	2.5 Corriente	Superficie Total: (M²)	119,00
Estado general:	3. Regular	Nº Pisos:	1
Año de Construcción:	1958	Permiso de Edificación:	Sin Antecedentes
Adosamiento:	Aislada	Recepción Final:	Sin Antecedentes

Observaciones:	Obra gruesa en estado de conservación general Regular ,sin daños por sismo. Terminaciones de calidad Regular, en estado de conservación Regular, sin renovaciones recientes. Instalaciones de calidad Corriente, en estado de conservación Regular, sin renovaciones recientes.
----------------	---

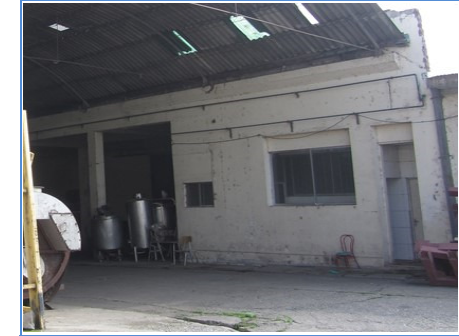
Descripción / Uso:	Edificio destinado a servicio higienicos para personal, posee un nivel de altura, agrupamiento aislado y estructura de albañilería reforzada.
--------------------	---

Calidad general:	2.5 Corriente	Superficie Total: (M²)	118,00
Estado general:	3. Regular	Nº Pisos:	1
Año de Construcción:	1958	Permiso de Edificación:	Sin Antecedentes
Adosamiento:	Aislada	Recepción Final:	Sin Antecedentes

Observaciones:	Obra gruesa en estado de conservación general Regular ,sin daños por sismo. Terminaciones de calidad Corriente, en estado de conservación Regular, renovadas el año 1995. Instalaciones de calidad Corriente, en estado de conservación Regular, sin renovaciones recientes.
----------------	--

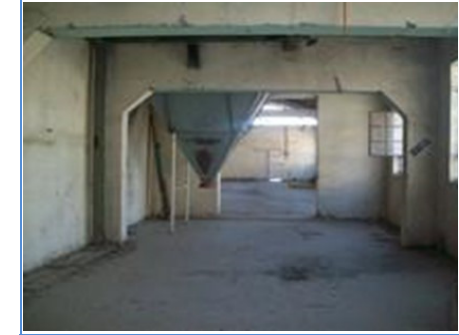
Descripción / Uso:	Bodega taller, sobre volumen destinado a servicios higienicos para personal y acceso a otras edificaciones, posee un nivel de altura en planta superior, agrupamiento aislado y estructura de albañilería reforzada.
--------------------	--

Calidad general:	2.5 Corriente	Superficie Total: (M²)	118,00
Estado general:	3. Regular	Nº Pisos:	1
Año de Construcción:	1958	Permiso de Edificación:	Sin Antecedentes
Adosamiento:	Aislada	Recepción Final:	Sin Antecedentes

Calidad:	2.5 Corriente			Electricidad:	De red pública Trifásica a la vista	Vida Útil	30
Estado de conservación:	3.5 Deficiente			Gas:	No posee	VU Trans.	60
Renovación reciente:	No	Año		Climatización:	No presenta	VU Rem.	0
Alcantarillado:	No posee			Calefacción:	No presenta	VUR Adicionada	
Agua Potable:	No posee			Sistema de alarma:	No presenta

Observaciones:	Obra gruesa en estado de conservación general Regular ,sin daños por sismo. Terminaciones de calidad Regular, en estado de conservación Regular, sin renovaciones recientes. Instalaciones de calidad Corriente, en estado de conservación Deficiente, sin renovaciones recientes.
----------------	--

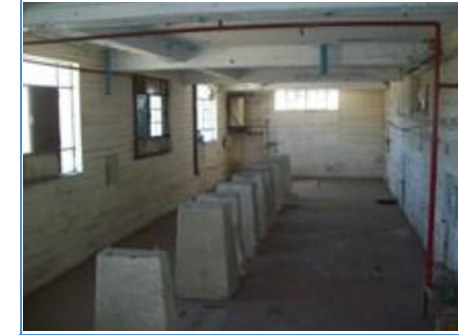
Descripción / Uso:	Zocalo en planta libre de edificio principal de albañilería reforzada, posee estructura de hormigón armado.
--------------------	---

Calidad general:	2.5 Corriente	Superficie Total: (M²)	212,00
Estado general:	3. Regular	N° Pisos:	1
Año de Construcción:	1958	Permiso de Edificación:	Sin Antecedentes
Adosamiento:	Aislada	Recepción Final:	Sin Antecedentes

Observaciones:	Obra gruesa en estado de conservación general Normal ,sin daños por sismo. Terminaciones de calidad Regular, en estado de conservación Regular, sin renovaciones recientes. Instalaciones de calidad Regular, en estado de conservación Normal, sin renovaciones recientes.
----------------	---

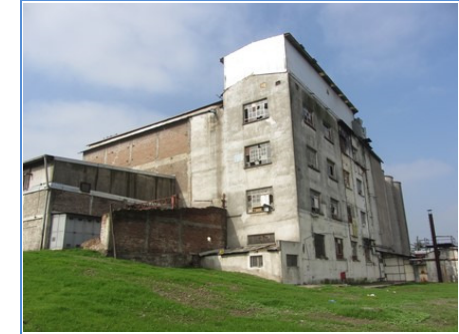
Descripción / Uso:	Edificio de albañilería de reforzada de tres niveles de altura, mas zocalo y subterráneo, se considera en esta edificación los tres niveles sobre superficie.
--------------------	---

Calidad general:	2.5 Corriente	Superficie Total: (M²)	636,00
Estado general:	2.5 Normal	N° Pisos:	3
Año de Construcción:	1958	Permiso de Edificación:	Sin Antecedentes
Adosamiento:	Aislada	Recepción Final:	Sin Antecedentes

Calidad:	3. Regular			Pavimentos secos:	Hormigón a la vista	Vida Útil	20
Estado de conservación:	3.5 Deficiente			Pavimentos húmedos:	No aplica	VU Trans.	60
Renovación reciente:	No	Año		Puertas:	Acero pintado	VU Rem.	0
Revestimiento Exterior:	Estuco y pintura, estuco, albañilería a la vista			Ventanas:	Acero pintado	VUR Adicionada	
Revestimiento Interior:	estuco y pintura			Artefactos de baño:	No posee		
Cielos:	pintura			Mobiliario fijo:	No posee

Observaciones:	Obra gruesa en estado de conservación general Regular ,sin daños por sismo. Terminaciones de calidad Regular, en estado de conservación Deficiente, sin renovaciones recientes. Instalaciones de calidad Corriente, en estado de conservación Regular, sin renovaciones recientes.
----------------	--

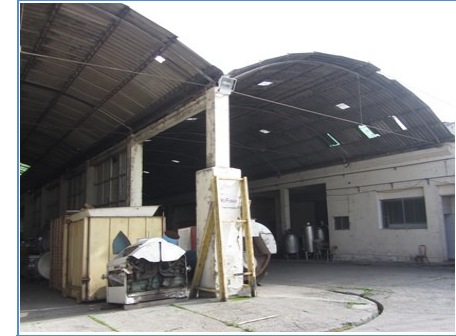
Descripción / Uso:	Galpón abovedado con estructura mediante pilares de hormigón armado y techumbre de acero.
--------------------	---

Calidad general:	2.5 Corriente	Superficie Total: (M²)	570,00
Estado general:	3. Regular	Nº Pisos:	1
Año de Construcción:	1958	Permiso de Edificación:	Sin Antecedentes
Adosamiento:	Aislada	Recepción Final:	Sin Antecedentes

Calidad:	2.5 Corriente			Pavimentos secos:	Radier de hormigón	Vida Útil	20
Estado de conservación:	3.5 Deficiente			Pavimentos húmedos:	No aplica	VU Trans.	60
Renovación reciente:	No	Año		Puertas:	No aplica	VU Rem.	0
Revestimiento Exterior:	Pintura			Ventanas:	No posee	VUR Adicionada	
Revestimiento Interior:	Pintura			Artefactos de baño:	No posee		
Cielos:	No posee			Mobiliario fijo:	No posee

Observaciones:	Obra gruesa en estado de conservación general Regular ,sin daños por sismo. Terminaciones de calidad Corriente, en estado de conservación Deficiente, sin renovaciones recientes. Instalaciones de calidad Corriente, en estado de conservación Regular, sin renovaciones recientes.
----------------	--

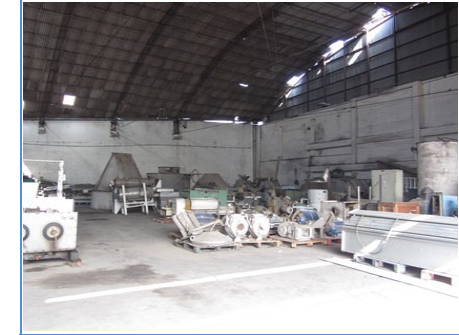
Descripción / Uso:	Galpón abovedado con estructura mediante muros de albañilería reforzada y techumbre de acero.
--------------------	---

Calidad general:	2.5 Corriente	Superficie Total: (M²)	472,00
Estado general:	3. Regular	N° Pisos:	1
Año de Construcción:	1958	Permiso de Edificación:	Sin Antecedentes
Adosamiento:	Aislada	Recepción Final:	Sin Antecedentes

Calidad:	3. Regular			Pavimentos secos:	Radier hormigon	Vida Útil	20
Estado de conservación:	3.5 Deficiente			Pavimentos húmedos:	No aplica	VU Trans.	60
Renovación reciente:	No	Año		Puertas:	Acero	VU Rem.	0
Revestimiento Exterior:	Estuco y pintura			Ventanas:	No posee	VUR Adicionada	
Revestimiento Interior:	Estuco y pintura			Artefactos de baño:	No posee		
Cielos:	No posee			Mobiliario fijo:	No posee

Observaciones:	Obra gruesa en estado de conservación general Regular ,sin daños por sismo. Terminaciones de calidad Regular, en estado de conservación Deficiente, sin renovaciones recientes. Instalaciones de calidad Corriente, en estado de conservación Regular, sin renovaciones recientes.
----------------	--

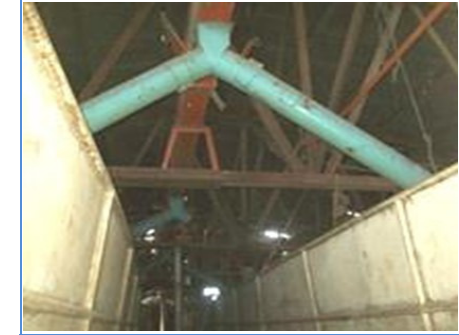
Descripción / Uso:	Galpón abovedado con estructura mediante muros de albañilería reforzada y techumbre de acero.
--------------------	---

Calidad general:	3. Regular	Superficie Total: (M²)	373,00
Estado general:	3. Regular	N° Pisos:	1
Año de Construcción:	1958	Permiso de Edificación:	Sin Antecedentes
Adosamiento:	Aislada	Recepción Final:	Sin Antecedentes

Calidad:	3. Regular			Pavimentos secos:	Radier de Hormigón	Vida Útil	20
Estado de conservación:	3.5 Deficiente			Pavimentos húmedos:	No aplica	VU Trans.	60
Renovación reciente:	No	Año		Puertas:	Acero	VU Rem.	0
Revestimiento Exterior:	Estuco y pintura			Ventanas:	No posee	VUR Adicionada	
Revestimiento Interior:	Estuco y pintura			Artefactos de baño:	No posee		
Cielos:	No posee			Mobiliario fijo:	No posee

Observaciones:	Obra gruesa en estado de conservación general Regular ,sin daños por sismo. Terminaciones de calidad Regular, en estado de conservación Deficiente, sin renovaciones recientes. Instalaciones de calidad Corriente, en estado de conservación Regular, sin renovaciones recientes.
----------------	--

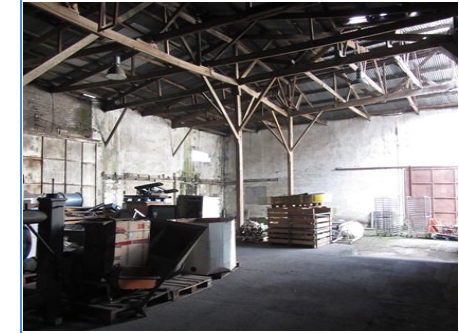
Descripción / Uso:	Galpón desarrollado con estructura mediante pilares y techumbre de madera, con muros perimetrales de albañilería reforzada.
--------------------	---

Calidad general:	3. Regular	Superficie Total: (M²)	382,00
Estado general:	3.5 Deficiente	N° Pisos:	1
Año de Construcción:	1958	Permiso de Edificación:	Sin Antecedentes
Adosamiento:	Adosada 2 Lados	Recepción Final:	Sin Antecedentes

Estructura soportante:	EE. Galpón	Daños Sismo	No	Techumbre:	Cercha de madera	Vida Útil	20
Calidad:	3. Regular			Cubierta:	Fibrocemento planchas	VU Trans.	60
Estado de conservación:	3.5 Deficiente			Tabiques:		VU Rem.	0
Entrepiso:	No posee			Escalera:		VUR Adicionada

Observaciones:	Obra gruesa en estado de conservación general Deficiente ,sin daños por sismo. Terminaciones de calidad Baja, en estado de conservación Malo, sin renovaciones recientes. Instalaciones de calidad Baja, en estado de conservación Malo, sin renovaciones recientes.
----------------	--

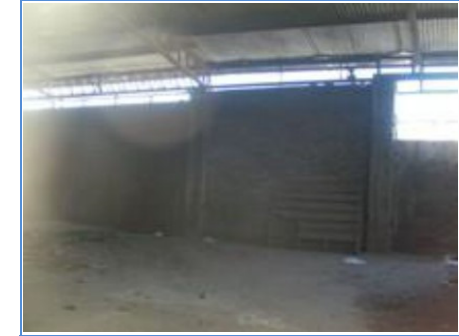
Descripción / Uso:	Galpón con estructura mediante muros de albañilería reforzada y techumbre a través de vigas de acero reticulado.
--------------------	--

Calidad general:	2.5 Corriente	Superficie Total: (M²)	160,00
Estado general:	3. Regular	N° Pisos:	1
Año de Construcción:	1958	Permiso de Edificación:	Sin Antecedentes
Adosamiento:	Adosada 1 Lado	Recepción Final:	Sin Antecedentes

Calidad:	3. Regular			Pavimentos secos:	Radier de hormigón	Vida Útil	20
Estado de conservación:	3.5 Deficiente			Pavimentos húmedos:	No Aplica	VU Trans.	60
Renovación reciente:	No	Año		Puertas:	Acero	VU Rem.	0
Revestimiento Exterior:	estuco y pintura			Ventanas:	No posee	VUR Adicionada	
Revestimiento Interior:	sin terminación			Artefactos de baño:	No posee		
Cielos:	No posee			Mobiliario fijo:	No posee

Observaciones:	Obra gruesa en estado de conservación general Regular, sin daños por sismo. Terminaciones de calidad Regular, en estado de conservación Deficiente, sin renovaciones recientes. Instalaciones de calidad Regular, en estado de conservación Regular, sin renovaciones recientes.
----------------	--

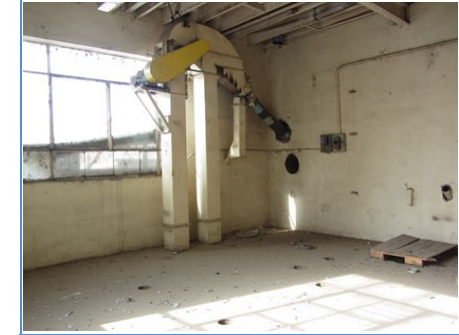
Descripción / Uso:	Ampliación de edificio de albañilería, correspondiente al cuarto nivel del edificio.
--------------------	--

Calidad general:	3. Regular	Superficie Total: (M²)	104,00
Estado general:	3. Regular	N° Pisos:	1
Año de Construcción:	1958	Permiso de Edificación:	Sin Antecedentes
Adosamiento:	Aislada	Recepción Final:	Sin Antecedentes

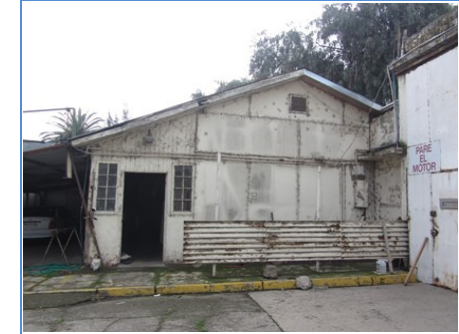
Descripción / Uso:	Vivienda de un nivel de altura con agrupamiento adosado y estructura de adobe.
--------------------	--

Calidad general:	4. Baja	Superficie Total: (M²)	276,00
Estado general:	4.5 Muy Malo	N° Pisos:	1
Año de Construcción:	1930	Permiso de Edificación:	Sin Antecedentes
Adosamiento:	Adosada 1 Lado	Recepción Final:	Sin Antecedentes

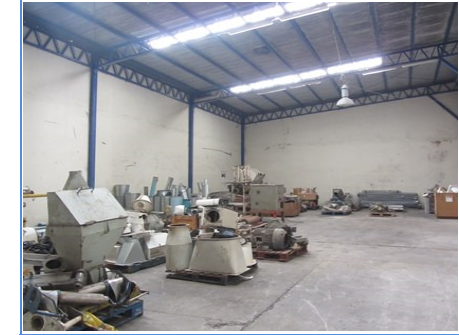
Descripción / Uso:	Galpón con estructura mediante muros de albañilería reforzada, pilares y techumbre a través de perfiles de acero.
--------------------	---

Calidad general:	2.5 Corriente	Superficie Total: (M²)	329,00
Estado general:	3. Regular	Nº Pisos:	1
Año de Construcción:	1950	Permiso de Edificación:	sin antecedentes
Adosamiento:	Aislada	Recepción Final:	sin antecedentes

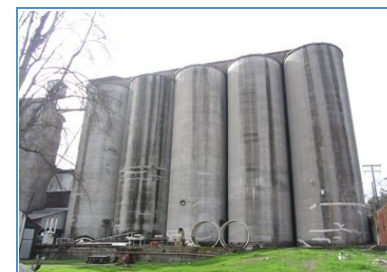
Descripción:	Silos de hormigón, 12 unidades
--------------	--------------------------------

Materialidad:	MM. Autoportante	Año:	1930	Vida Útil	30
Calidad general:	2.5 Corriente	Situación Municipal:	Sin Info.	VU Trans.	88
Estado general:	3. Regular	Tipo de Bien:	Inmueble	VU Rem.	0
Cantidad / Unidad:	12,00 Un	Observaciones:	-	VUR Adicionada

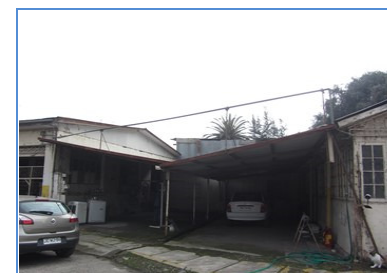
Descripción:	Cobertizos de acero en planta libre
--------------	-------------------------------------

Materialidad:	MA. Autoportante	Año:	1990	Vida Útil	30
Calidad general:	3. Regular	Situación Municipal:	Sin Info.	VU Trans.	28
Estado general:	3.5 Deficiente	Tipo de Bien:	Inmueble	VU Rem.	2
Cantidad / Unidad:	1,00 Gl	Observaciones:	-	VUR Adicionada
