N° Cliente 18443
N° Tinsa 414944
Fecha 15-10-2020

Fundo Santa Maria, El Llano y El Estero

Hacienda Chorombo S.A.

Entidad Solicitante:	Hacienda Chorombo S.A.
Rut Entidad Solicitante:	96.572.070-7
Propietario SII:	Hacienda Chorombo S.A.
Rut Propietario SII:	96.572.070-7
Tipo de Inmueble:	Predio Agrícola
Dirección	Fundo Santa María, El Llano y El Estero
Comuna y Sector	María Pinto / Chorombo
Región:	Región Metropolitana
Nombre Predio	Fundo Santa María, El Llano y El Estero

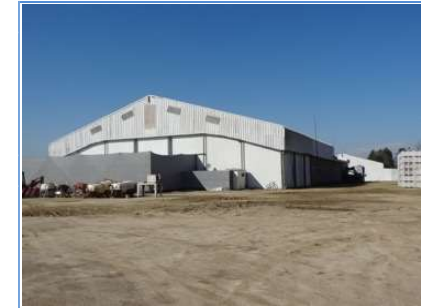
Descripción / Uso: Edificación correspondiente a frigorífico estructura metálica, piso radier de alto tráfico y cubierta de zinc. Techumbre metálica. Cuenta con paredes y cielos de termopanel, además de puertas herméticas.

Calidad general:	2. Buena	Superficie Total: (M²)	2.268,00
Estado general:	2.5 Normal	N° Pisos:	1
Año de Construcción:	1995	Permiso de Edificación:	Sin información
Adosamiento:	Adosada 1 Lado	Recepción Final:	Sin información

Programa: Cuenta con 6 cámaras de frío con capacidad para 6.474 bins y 5 túneles de frío con capacidad para 846 bins.

Estructura soportante:	A. Acero	Daños Sismo		Techumbre:	Perfiles de acero	Vida Útil	80
Calidad:	2. Buena			Cubierta:	Acero zincado acanalado	VU Trans.	25
Estado de conservación:	2.5 Normal			Tabiques:		VU Rem.	55
Entrepiso:				Escalera:		VUR Adicionada

Observaciones: Obra gruesa en estado de conservación general Normal, sin daños por sismo. Terminaciones de calidad Buena, en estado de conservación Normal, renovadas el año 2015. Instalaciones de calidad Corriente, en estado de conservación Normal, sin renovaciones recientes.

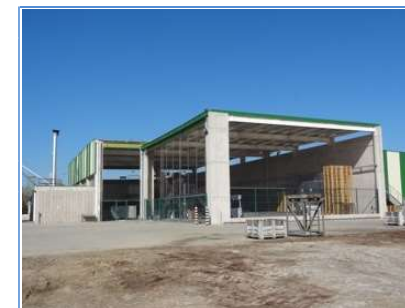
2) Edificación Planta almazara**Antecedentes Generales**

Descripción / Uso:	Construcción de estructura de pilares de hormigón, techumbre metálica, cubierta zinc y piso radier de alto trafico.
--------------------	---

Calidad general:	3. Regular	Superficie Total: (M²)	2.000,00
Estado general:	2. Bueno	N° Pisos:	1
Año de Construcción:	2011	Permiso de Edificación:	Sin información
Adosamiento:	Aislada	Recepción Final:	Sin información

Estructura soportante:	B. Hormigón	Daños Sismo		Techumbre:	Perfiles de acero	Vida Útil	80
Calidad:	2. Buena			Cubierta:	Acero zincado acanalado	VU Trans.	9
Estado de conservación:	2. Bueno			Tabiques:		VU Rem.	71
Entrepiso:				Escalera:		VUR Adicionada

Observaciones:	Obra gruesa en estado de conservación general Bueno ,sin daños por sismo. Terminaciones de calidad Regular, en estado de conservación Bueno, sin renovaciones recientes. Instalaciones de calidad Buena, en estado de conservación Bueno, sin renovaciones recientes.
----------------	---

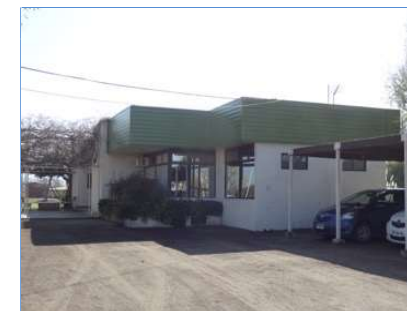
3) Edificio Oficinas Generales**Antecedentes Generales**

Descripción / Uso:	Edificación estructura de albañilería, techumbre metálica, cubierta zinc, piso radier y cerámica.
--------------------	---

Calidad general:	2.5 Corriente	Superficie Total: (M²)	256,00
Estado general:	2.5 Normal	N° Pisos:	1
Año de Construcción:	1990	Permiso de Edificación:	Sin información
Adosamiento:	Aislada	Recepción Final:	Sin información

Estructura soportante:	C. Alb. Conf	Daños Sismo		Techumbre:	Perfiles de acero	Vida Útil	70
Calidad:	2. Buena			Cubierta:	Acero zincado acanalado	VU Trans.	30
Estado de conservación:	2. Bueno			Tabiques:		VU Rem.	40
Entrepiso:				Escalera:		VUR Adicionada

Observaciones:	Obra gruesa en estado de conservación general Bueno ,sin daños por sismo. Terminaciones de calidad Buena, en estado de conservación Bueno, renovadas el año 2015. Instalaciones de calidad Corriente, en estado de conservación Normal, sin renovaciones recientes.
----------------	---

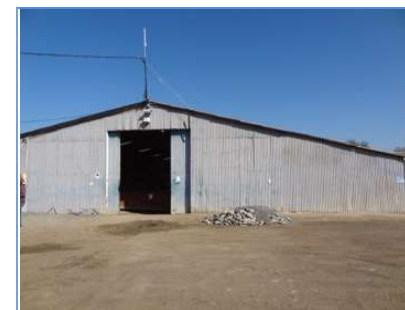
4) Edificación Bodega general**Antecedentes Generales**

Descripción / Uso:	Edificación en estructura de perfiles metálicos, cubierta y cierros de planchas de zinc. Piso radier de alto trafico.
--------------------	---

Calidad general:	2.5 Corriente	Superficie Total: (M²)	850,00
Estado general:	2.5 Normal	N° Pisos:	1
Año de Construcción:	1995	Permiso de Edificación:	Sin información
Adosamiento:	Aislada	Recepción Final:	Sin información

Estructura soportante:	AA. Galpón	Daños Sismo		Techumbre:	Perfiles de acero	Vida Útil	40
Calidad:	2.5 Corriente			Cubierta:	Acero zincado acanalado	VU Trans.	25
Estado de conservación:	2.5 Normal			Tabiques:		VU Rem.	15
Entrepiso:				Escalera:		VUR Adicionada

Observaciones:	Obra gruesa en estado de conservación general Normal ,sin daños por sismo. Terminaciones de calidad Corriente, en estado de conservación Normal, sin renovaciones recientes. Instalaciones de calidad Corriente, en estado de conservación Normal, sin renovaciones recientes.
----------------	--

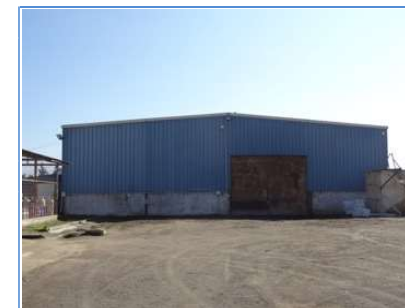
5) Edificación Taller**Antecedentes Generales**

Descripción / Uso:	Taller estructura de albañilería, techumbre metálica, cubierta y muros revestidos en planchas de zinc. Piso radier de alto trafico.
--------------------	---

Calidad general:	3. Regular	Superficie Total: (M²)	630,00
Estado general:	2.5 Normal	N° Pisos:	1
Año de Construcción:	1985	Permiso de Edificación:	Sin información
Adosamiento:	Aislada	Recepción Final:	Sin información

Estructura soportante:	C. Alb. Conf	Daños Sismo		Techumbre:	Perfiles de acero	Vida Útil	70
Calidad:	2. Buena			Cubierta:	Acero zincado acanalado	VU Trans.	35
Estado de conservación:	2.5 Normal			Tabiques:		VU Rem.	35
Entrepiso:				Escalera:		VUR Adicionada

Observaciones:	Obra gruesa en estado de conservación general Normal ,sin daños por sismo. Terminaciones de calidad Corriente, en estado de conservación Normal, sin renovaciones recientes. Instalaciones de calidad Corriente, en estado de conservación Normal, sin renovaciones recientes.
----------------	--

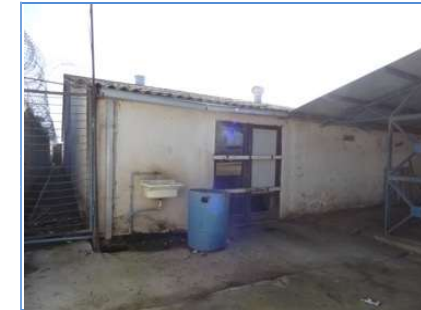
6) Edificación Comedor**Antecedentes Generales**

Descripción / Uso:	Estructura albañilería, techumbre metálica, cubierta zinc y piso radier.
--------------------	--

Calidad general:	3. Regular	Superficie Total: (M²)	40,00
Estado general:	3. Regular	N° Pisos:	1
Año de Construcción:	1985	Permiso de Edificación:	Sin información
Adosamiento:	Aislada	Recepción Final:	Sin información

Estructura soportante:	C. Alb. Conf	Daños Sismo		Techumbre:	Perfiles de acero	Vida Útil	70
Calidad:	2.5 Corriente			Cubierta:	Acero zincado acanalado	VU Trans.	35
Estado de conservación:	3. Regular			Tabiques:		VU Rem.	35
Entrepiso:				Escalera:		VUR Adicionada

Observaciones:	Obra gruesa en estado de conservación general Regular ,sin daños por sismo. Terminaciones de calidad Regular, en estado de conservación Regular, renovadas el año 2000. Instalaciones de calidad Corriente, en estado de conservación Regular, sin renovaciones recientes.
----------------	--

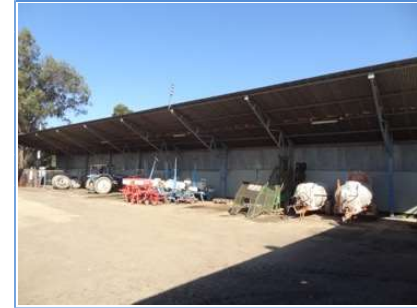
7) Edificación Estacionamiento maquinaria**Antecedentes Generales**

Descripción / Uso:	Construcción abierta, estructura de pilares metálicos, piso tierra y cubierta zinc.
--------------------	---

Calidad general:	2. Buena	Superficie Total: (M²)	468,00
Estado general:	2.5 Normal	N° Pisos:	1
Año de Construcción:	1995	Permiso de Edificación:	Sin información
Adosamiento:	Aislada	Recepción Final:	Sin información

Estructura soportante:	AA. Galpón	Daños Sismo		Techumbre:	Perfiles de acero	Vida Útil	40
Calidad:	2. Buena			Cubierta:	Acero zincado acanalado	VU Trans.	25
Estado de conservación:	2.5 Normal			Tabiques:		VU Rem.	15
Entrepiso:				Escalera:		VUR Adicionada

Observaciones:	Obra gruesa en estado de conservación general Normal ,sin daños por sismo. Terminaciones de calidad Corriente, en estado de conservación Normal, sin renovaciones recientes. Instalaciones de calidad Corriente, en estado de conservación Normal, sin renovaciones recientes.
----------------	--

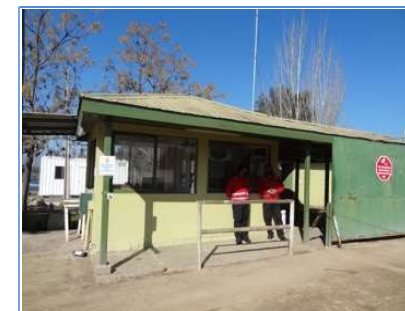
8) Edificación Portería**Antecedentes Generales**

Descripción / Uso:	Estructura albañilería, techumbre. Madera, cubierta zinc y piso radier.
--------------------	---

Calidad general:	2.5 Corriente	Superficie Total: (M²)	20,00
Estado general:	2.5 Normal	N° Pisos:	1
Año de Construcción:	1985	Permiso de Edificación:	Sin información
Adosamiento:	Aislada	Recepción Final:	Sin información

Estructura soportante:	C. Alb. Conf	Daños Sismo		Techumbre:	Cercha de madera	Vida Útil	70
Calidad:	2.5 Corriente			Cubierta:	Acero zincado acanalado	VU Trans.	35
Estado de conservación:	2.5 Normal			Tabiques:		VU Rem.	35
Entrepiso:				Escalera:		VUR Adicionada

Observaciones:	Obra gruesa en estado de conservación general Normal ,sin daños por sismo. Terminaciones de calidad Corriente, en estado de conservación Normal, sin renovaciones recientes. Instalaciones de calidad Corriente, en estado de conservación Normal, sin renovaciones recientes.
----------------	--

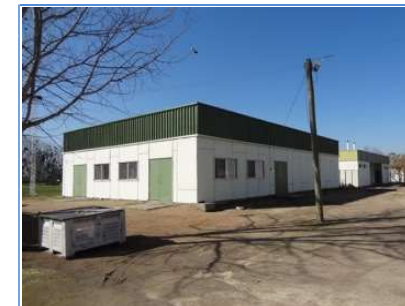
9) Edificación Baños y comedor**Antecedentes Generales**

Descripción / Uso:	Estructura de paneles de hormigón, techumbre metálica, cubierta zinc y piso radier.
--------------------	---

Calidad general:	2. Buena	Superficie Total: (M²)	120,00
Estado general:	2. Bueno	N° Pisos:	1
Año de Construcción:	2010	Permiso de Edificación:	Sin información
Adosamiento:	Aislada	Recepción Final:	Sin información

Estructura soportante:	B. Hormigón	Daños Sismo		Techumbre:	Perfiles de acero	Vida Útil	80
Calidad:	2. Buena			Cubierta:	Acero zincado acanalado	VU Trans.	10
Estado de conservación:	2.5 Normal			Tabiques:		VU Rem.	70
Entrepiso:				Escalera:		VUR Adicionada

Observaciones:	Obra gruesa en estado de conservación general Normal ,sin daños por sismo. Terminaciones de calidad Buena, en estado de conservación Normal, sin renovaciones recientes. Instalaciones de calidad Corriente, en estado de conservación Normal, sin renovaciones recientes.
----------------	--

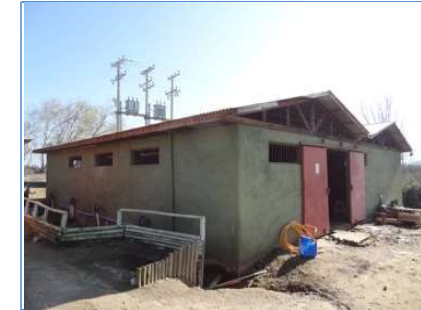
10) Caseta De riego**Antecedentes Generales**

Descripción / Uso:	Estructura albañilería, techumbre metálica, cubierta zinc y piso radier.
--------------------	--

Calidad general:	4. Baja	Superficie Total: (M²)	100,00
Estado general:	3. Regular	N° Pisos:	1
Año de Construcción:	2008	Permiso de Edificación:	Sin información
Adosamiento:	Aislada	Recepción Final:	Sin información

Estructura soportante:	C. Alb. Conf	Daños Sismo		Techumbre:	Perfiles de acero	Vida Útil	70
Calidad:	2.5 Corriente			Cubierta:	Acero zincado acanalado	VU Trans.	12
Estado de conservación:	2.5 Normal			Tabiques:		VU Rem.	58
Entrepiso:				Escalera:		VUR Adicionada

Observaciones:	Obra gruesa en estado de conservación general Normal ,sin daños por sismo. Terminaciones de calidad Baja, en estado de conservación Normal, sin renovaciones recientes. Instalaciones de calidad Corriente, en estado de conservación Normal, sin renovaciones recientes.
----------------	---

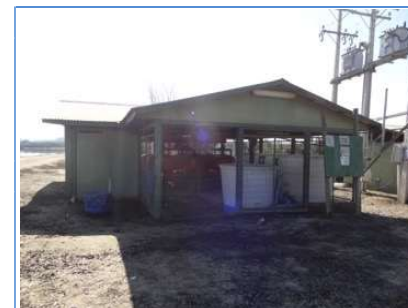
11) Caseta De riego**Antecedentes Generales**

Descripción / Uso:	Estructura perfiles de acero, techumbre metálica, cubierta zinc y piso radier.
--------------------	--

Calidad general:	4. Baja	Superficie Total: (M²)	32,00
Estado general:	2.5 Normal	N° Pisos:	1
Año de Construcción:	1990	Permiso de Edificación:	Sin información
Adosamiento:	Aislada	Recepción Final:	Sin información

Estructura soportante:	A. Acero	Daños Sismo		Techumbre:	Perfiles de acero	Vida Útil	80
Calidad:	2. Buena			Cubierta:	Acero zincado acanalado	VU Trans.	14
Estado de conservación:	2.5 Normal			Tabiques:		VU Rem.	66
Entrepiso:				Escalera:		VUR Adicionada

Observaciones:	Obra gruesa en estado de conservación general Normal ,sin daños por sismo. Terminaciones de calidad Baja, en estado de conservación Normal, sin renovaciones recientes. Instalaciones de calidad Corriente, en estado de conservación Normal, sin renovaciones recientes.
----------------	---

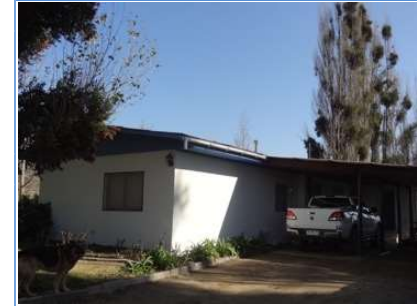
12) Casa Trabajador**Antecedentes Generales**

Descripción / Uso:	Casa estructura albañilería, techumbre madera, cubierta zinc, piso radier.
--------------------	--

Calidad general:	2.5 Corriente	Superficie Total: (M²)	100,00
Estado general:	2.5 Normal	N° Pisos:	1
Año de Construcción:	1990	Permiso de Edificación:	Sin información
Adosamiento:	Aislada	Recepción Final:	Sin información

Estructura soportante:	C. Alb. Conf	Daños Sismo		Techumbre:	Cercha de madera	Vida Útil	70
Calidad:	2.5 Corriente			Cubierta:	Acero zincado acanalado	VU Trans.	30
Estado de conservación:	2.5 Normal			Tabiques:		VU Rem.	40
Entrepiso:				Escalera:		VUR Adicionada

Observaciones:	Obra gruesa en estado de conservación general Normal ,sin daños por sismo. Terminaciones de calidad Corriente, en estado de conservación Normal, sin renovaciones recientes. Instalaciones de calidad Corriente, en estado de conservación Normal, sin renovaciones recientes.
----------------	--

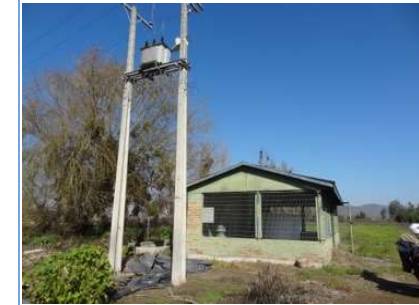
13) Caseta De riego**Antecedentes Generales**

Descripción / Uso:	Estructura mixta de albañilería y acero. Perfiles metálicos con cierre perimetral de malla acama y muros de albañilería. Cubierta zinc y piso radier.
--------------------	---

Calidad general:	3. Regular	Superficie Total: (M²)	32,00
Estado general:	2.5 Normal	N° Pisos:	1
Año de Construcción:	2011	Permiso de Edificación:	Sin información
Adosamiento:	Aislada	Recepción Final:	Sin información

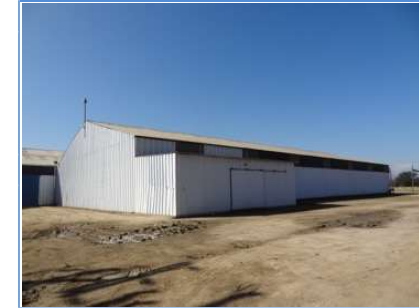
14) Edificación Packing**Antecedentes Generales**

Descripción / Uso:	Edificación correspondiente a packing. construcción de estructura metálica, piso radier de alto trafico y cubierta de zinc. Techumbre metálica.
--------------------	---

Calidad general:	2.5 Corriente	Superficie Total: (M²)	3.870,00
Estado general:	2.5 Normal	N° Pisos:	1
Año de Construcción:	1995	Permiso de Edificación:	Sin información
Adosamiento:	Adosada 1 Lado	Recepción Final:	Sin información

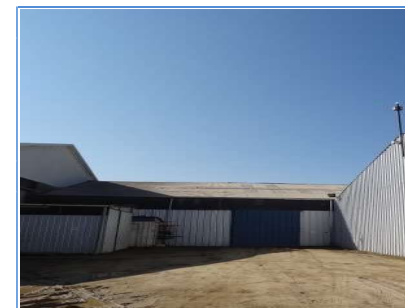
15) Edificación Sector transición packing- frigorífico**Antecedentes Generales**

Descripción / Uso:	Edificación de estructura metálica, piso radier de alto trafico y cubierta de zinc. Techumbre metálica.
--------------------	---

Calidad general:	2.5 Corriente	Superficie Total: (M²)	200,00
Estado general:	2.5 Normal	N° Pisos:	1
Año de Construcción:	1995	Permiso de Edificación:	Sin información
Adosamiento:	Adosada 2 Lados	Recepción Final:	Sin información

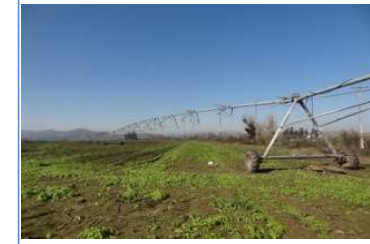
Descripción: Sistema de riego pivote central para el riego de 70 ha.

Materialidad:	Otro	Año:	2011	Vida Útil	20
Calidad general:	2. Buena	Situación Municipal:	-	VU Trans.	9
Estado general:	2. Bueno	Tipo de Bien:	Mueble	VU Rem.	11
Cantidad / Unidad:	1,00 Un	Observaciones:		VUR.Adicionada

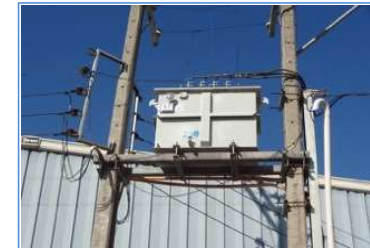
b) OO.CC. Fuerza eléctrica 500 KVA (100, 200 y 200 KVA)

Descripción: Fuerza eléctrica trifásica consistente en 3 transformadores de 100, 200 y 200 KVA.

Materialidad:	Otro	Año:	2007	Vida Útil	40
Calidad general:	2. Buena	Situación Municipal:	-	VU Trans.	13
Estado general:	2. Bueno	Tipo de Bien:	Mueble	VU Rem.	27
Cantidad / Unidad:	1,00 Un	Observaciones:		VUR.Adicionada

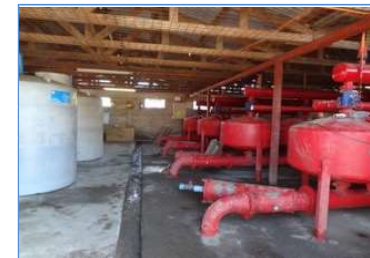
c) OO.CC. Sistema de riego por goteo para 292,49 ha

Descripción: Sistema de riego por goteo distribuido en 3 casetas de riego. Caseta 1 compuesta por 6 filtros de arena, 2 bombas, variador de frecuencia, tableros, control y fertirriego. Caseta 2 compuesta por 12 filtros de arena, 4 filtros de anillo, fertirriego, tableros, 4 bombas. Caseta 3 compuesta con bomba, fertirriego, control y tableros.

Materialidad:	Otro	Año:	2008	Vida Útil	30
Calidad general:	2. Buena	Situación Municipal:	-	VU Trans.	12
Estado general:	2. Bueno	Tipo de Bien:	Mueble	VU Rem.	18
Cantidad / Unidad:	1,00 Un	Observaciones:		VUR.Adicionada
